**privind aprobarea unui raport de expertiză și desființare corpului C2 al clădirii fostului atelier situat în Sântana de Mureș str. Suseni nr. 81**

## **EXPERTIZĂ TEHNICĂ**

### **DESFIINȚARE CONSTRUCȚIE C2 - ATELIER**

**jud. Mureș, com. Sântana de Mureș, sat Sântana de Mureș  
str. Suseni, nr. 81**

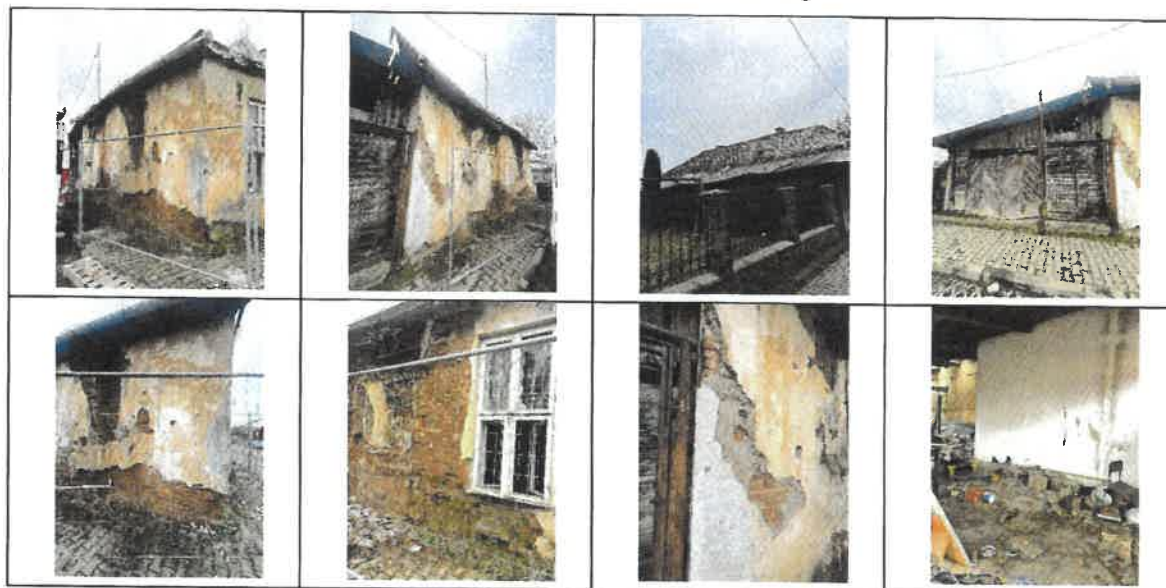
Din cauza lipsei lucrărilor de întreținere și expunerii la factori climatici și antropici, clădirea s-a deteriorat, în prezent fiind în stare de avansată de degradare.

Învelitoare este degradată și neetanșă, ceea ce a dus la infiltrarea apelor pluviale și deteriorarea planșeului. Tencuiala interioară și exterioară a fost afectată de factori climatici, fiind desprinsă pe suprafețe mari. Elementele de închidere (uși, ferestre) sunt vechi și neetanșe.

Din cauza vârstei construcției, lipsei reparațiilor și umidității excesive, mortarul a devenit friabil.

De asemenea, au apărut unele fisuri din cauza infiltrării apelor pluviale ca urmare a lipsei/degradării trotuarelor de protecție și a caracteristicilor și adâncimii insuficiente a fundațiilor folosite.

Clădirea în ansamblul ei este în stare proastă.

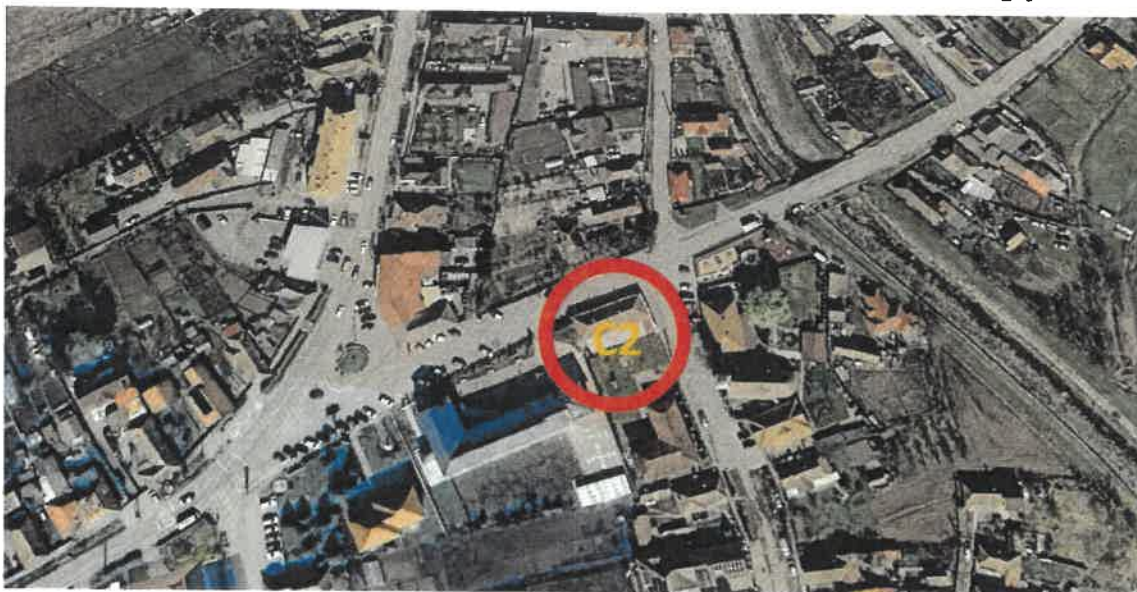
În zona există clădiri cu regim de înălțime variabil ( $P \div P+2$ ), dar niciuna dintre ele nu se afla în zona adiacentă (zona de influență) a clădirii expertizate (evaluată la  $\approx 2,00\text{m}$ ).

Cea mai apropiată clădire este cea a școlii gimnaziale, aflată la o distanță de  $>10\text{ m}$ .

Ca urmare, efectul interacțiunii dintre acestea și clădirea expertizată este neglijabil.
