**privind aprobarea unui raport de expertiză și desființare corpului C2 al clădirii fostului atelier situat în Sântana de Mureș str. Suseni nr. 81**

## **EXPERTIZĂ TEHNICĂ**

### **DESFIINȚARE CONSTRUCȚIE C2 - ATELIER**

**jud. Mureș, com. Sântana de Mureș, sat Sântana de Mureș  
str. Suseni, nr. 81**

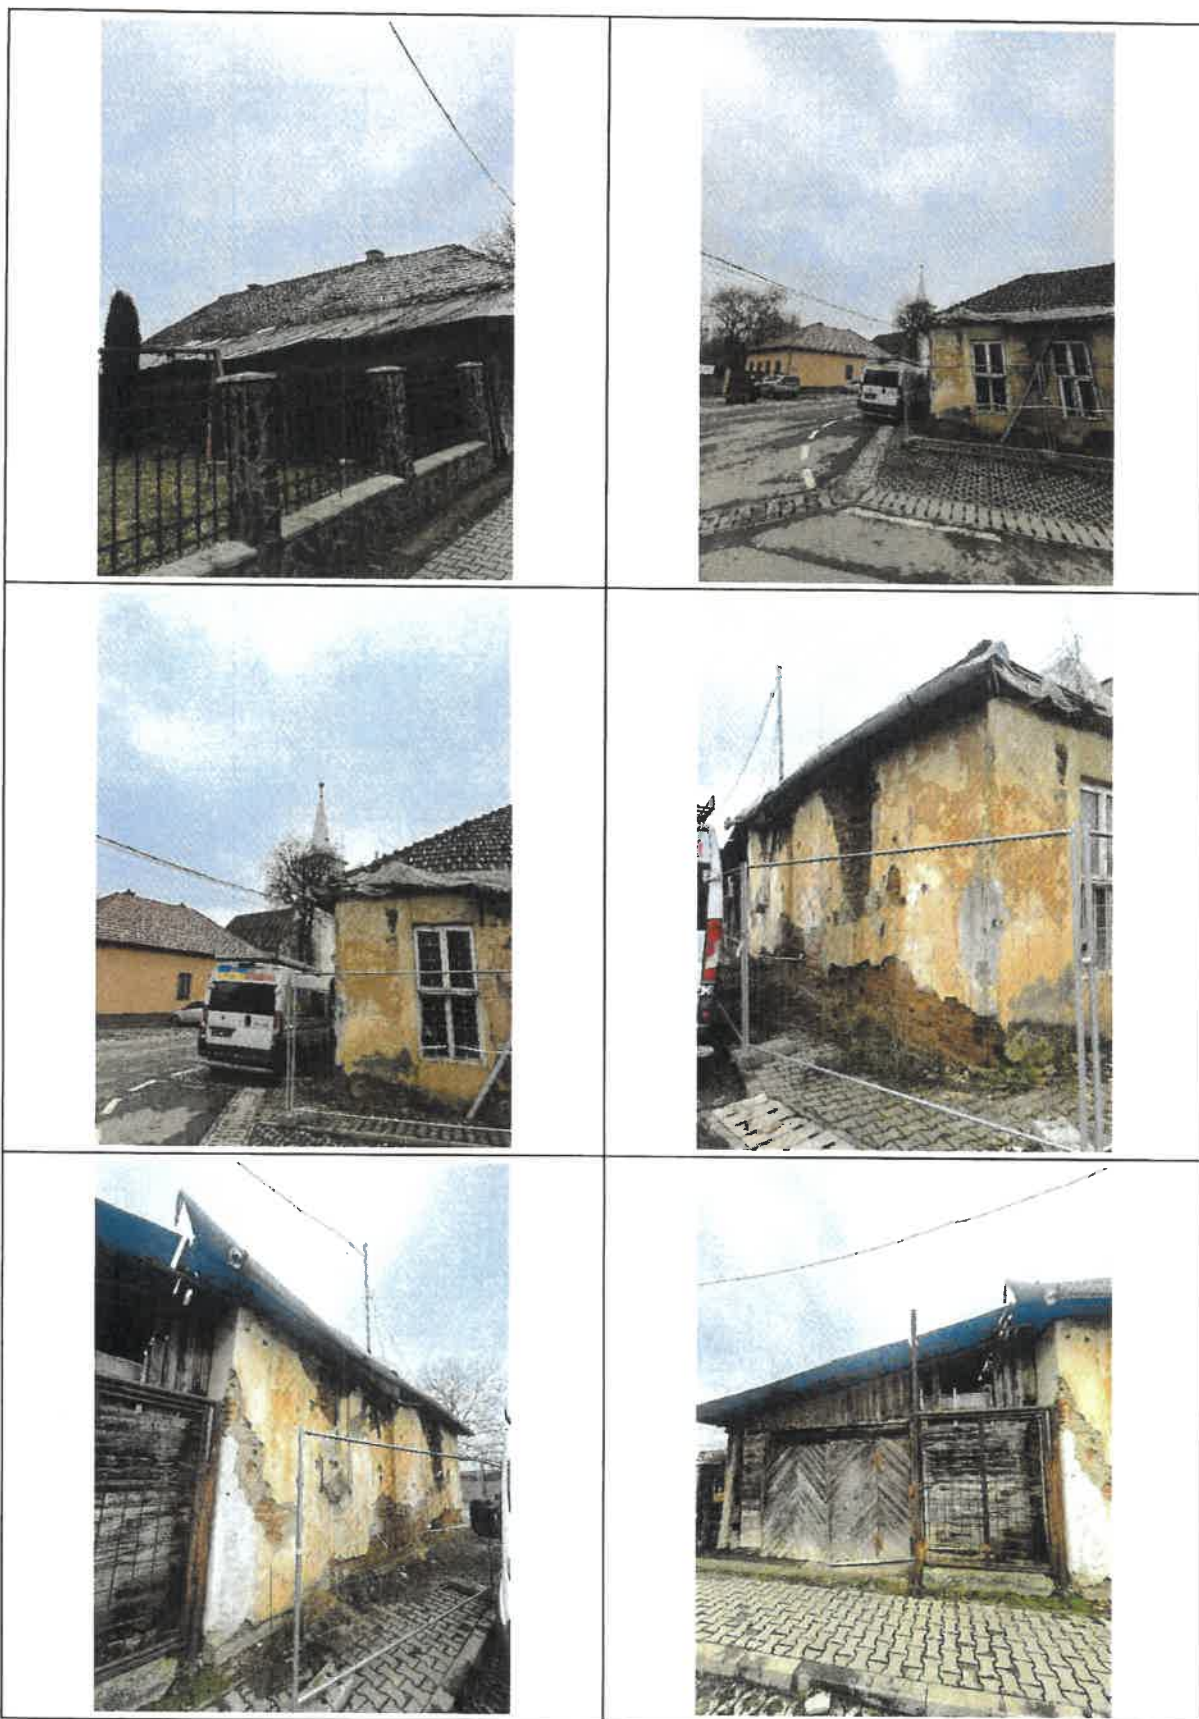
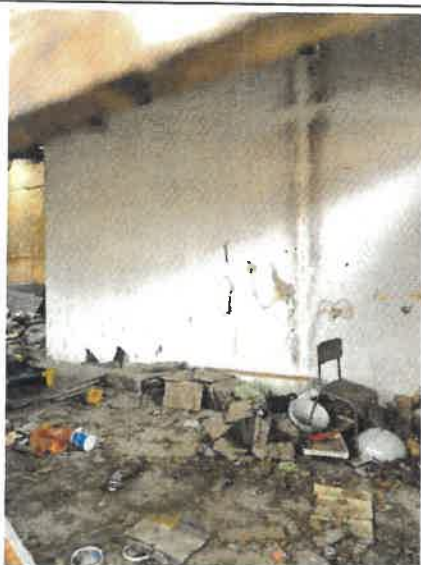
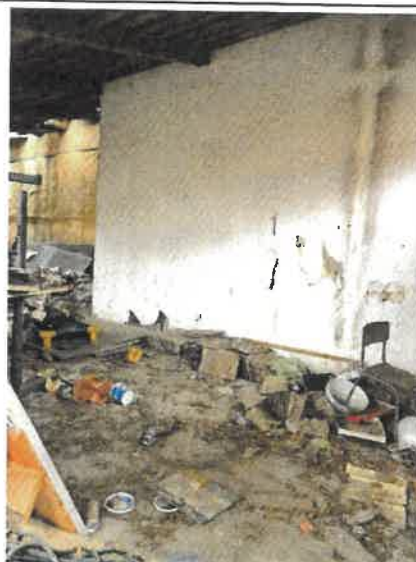
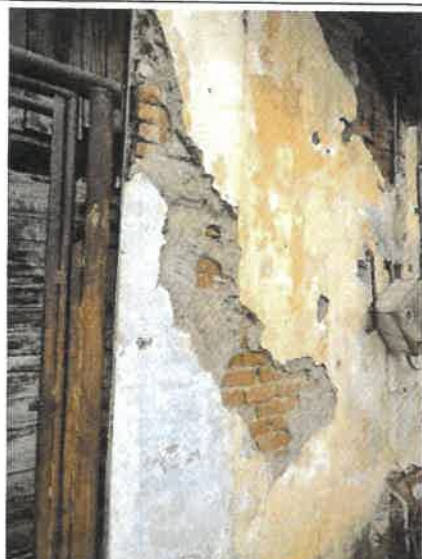
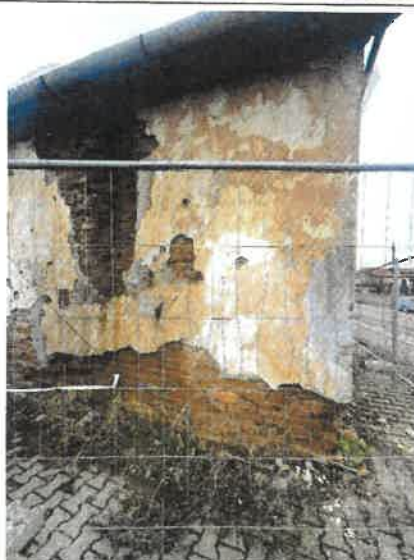
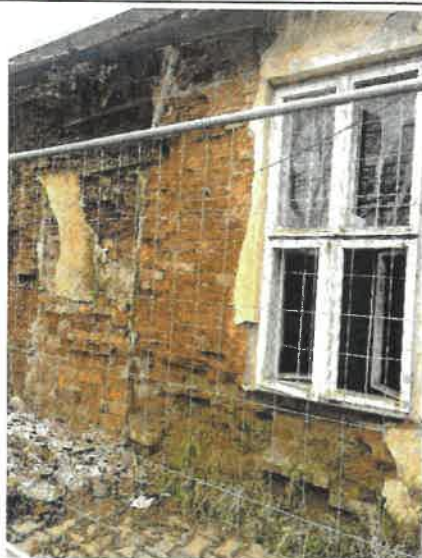
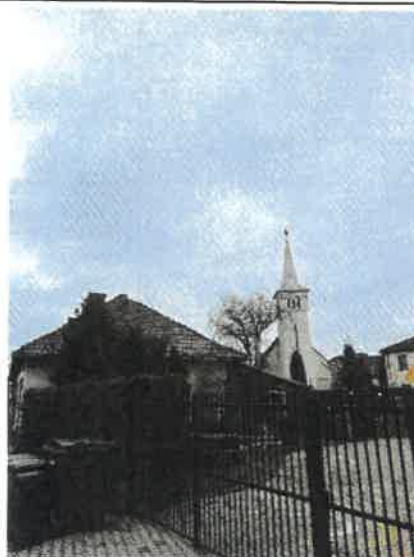
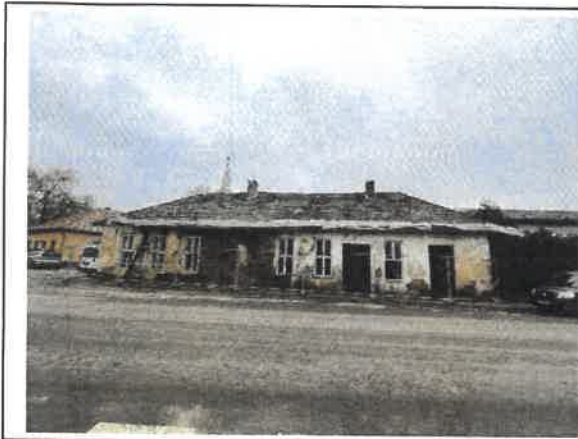
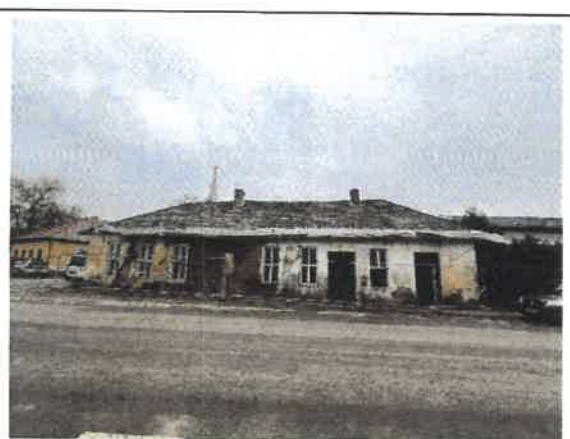
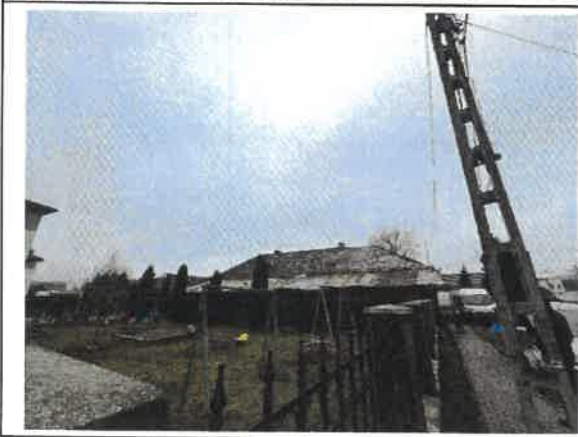
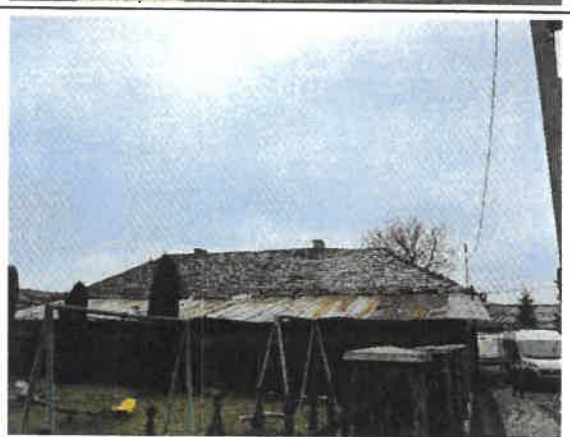
## 6.2. Relevé fotografic

Din cauza lipsei lucrărilor de întreținere și expunerii la factori climatici și antropici, clădirea s-a deteriorat, în prezent fiind în stare de avansată de degradare.

Învelitoare este degradată și neetanșă, ceea ce a dus la infiltrarea apelor pluviale și deteriorarea planșeului. Tencuiala interioară și exterioară a fost afectată de factori climatici, fiind desprinsă pe suprafețe mari. Elementele de închidere (uși, ferestre) sunt vechi și neetanșe.

De asemenea, au apărut unele fisuri din cauza infiltrării apelor pluviale ca urmare a lipsei/degradării trotuarelor de protecție și a caracteristicilor și adâncimii insuficiente a fundațiilor folosite.

- Clădirea nu a beneficiat de reparații curente și întreținere de mai mult de 30 de ani.
- Clădirea este în prezent în stare avansată de degradare din cauza infiltrației apelor pluviale și a intervenției factorilor antropici, ceea ce a dus la deteriorarea semnificativă a elementelor acoperișului, planșeului, soclului și a pereților de zidărie.
